ALSOKドローン外壁調査
報告書サンプル

S A M P L E
〇〇〇〇〇
外壁劣化調査
報告書

〇〇〇〇〇 外壁劣化調査

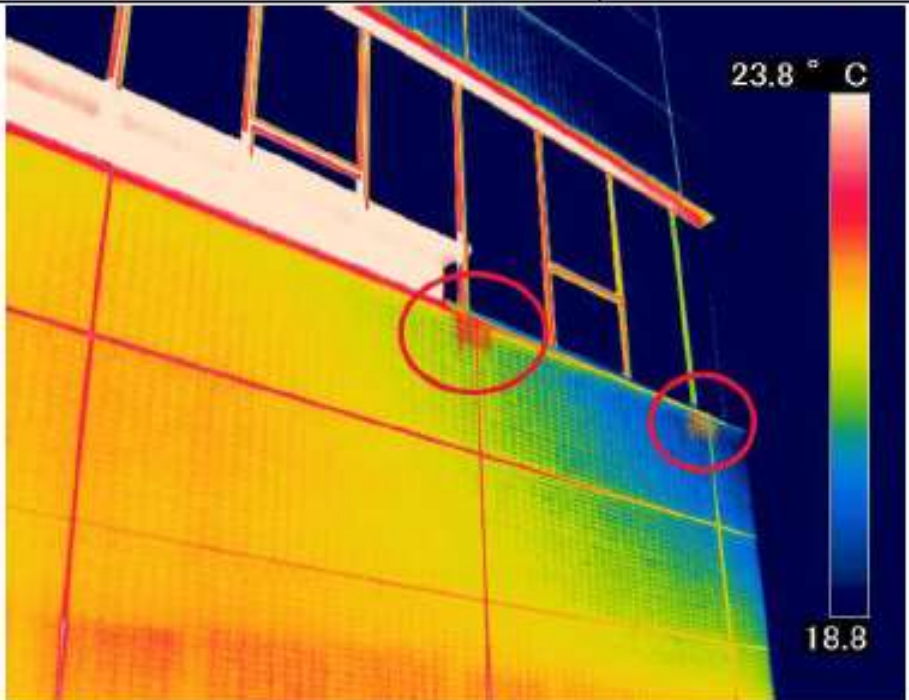
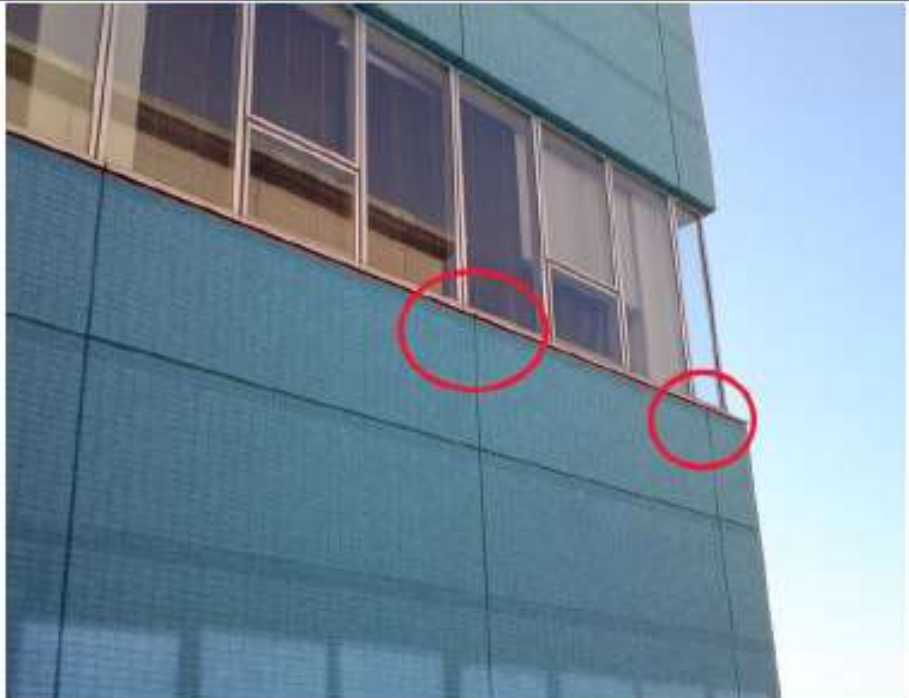
赤外線調査	東面 割付番号：e003	画像ファイル：IR_0025
熱画像

調査対象面	東面	
調査結果	壁面の一部に表面材の劣化・異常の可能性が考えられる。	
	打診・目視調査結果	一部打診・目視調査の結果、壁面の一部に表面材の劣化・異常と思われる箇所が確認された。
	赤外線調査結果	壁面の一部に、表面材の劣化・異常の可能性のある変温部が見られる。
	光波測量ひび割れ調査結果	壁面の一部にクラックが見られる。
区分(※)	C	
診断判定(※)	精密調査を要する。	
考察	<p>今回の調査では、表面材の剥落等によって直接歩行者に被害を与えるような、緊急に対策を必要とする劣化・異常の可能性があるとと思われる箇所は確認されなかった。</p> <p>ただし、関係写真〔割付番号：e003〕〔割付番号：e014〕で示される位置にクラックを伴う変温部が見られ、早急な対応が望ましいと思われる。</p> <p>また、今回確認された表面材の劣化・異常の可能性のある箇所については、長期的に建物の耐久性を維持し、事故の発生を予防する目的から、継続的に観察し、数年以内の再調査または補修の検討を行うべきであると思われる。</p>

特記事項	一部に変温部が見られる。	
撮影日：	ノイズリダクション：OFF	温度レンジ：-40～120
